Hola Gente, el fin de este tutorial es ayudar a los que padezcan el mismo ruido molesto del plafón de la tercera luz de stop que tenía yo. Anteriormente lo había revisado ya que el ruido de vibraciones de plástico me estaba volviendo loco y descubrí una de las patas que traba el plafón rota. Bueno el otro día me decidí a insonorizarlo como corresponde y acá les dejo el tutorial del desarme.

CLUB MEGANE ARGENTINA

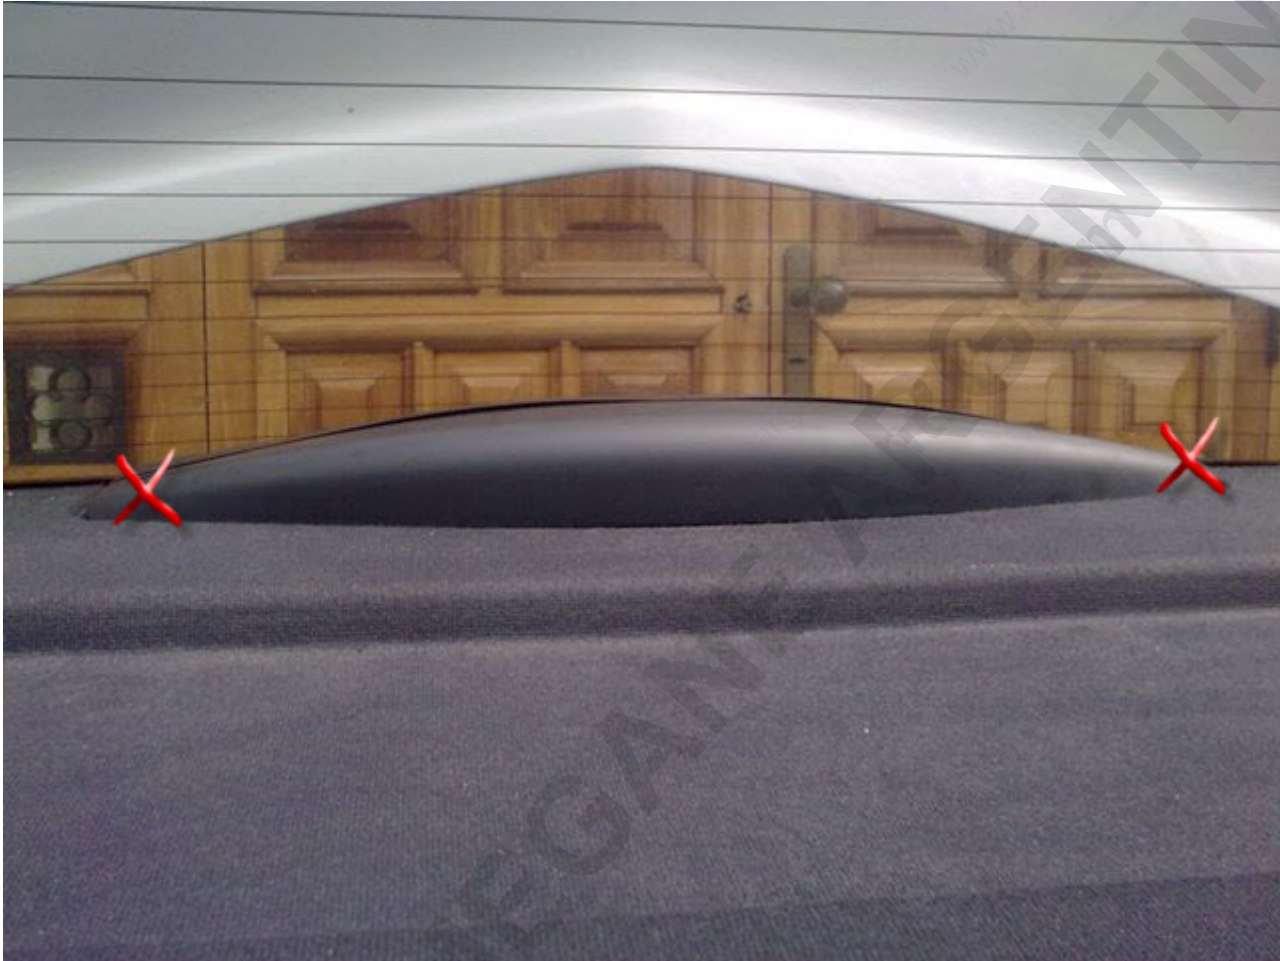
1- Para comenzar vemos el plafón completo desde el asiento trasero del auto (si quieren para trabajar más cómodos ya que el espacio es estrecho pueden sacar los apoya cabezas traseros). En la imagen marco donde se encuentran las trabas plásticas para poder sacar la tapa del plafón.

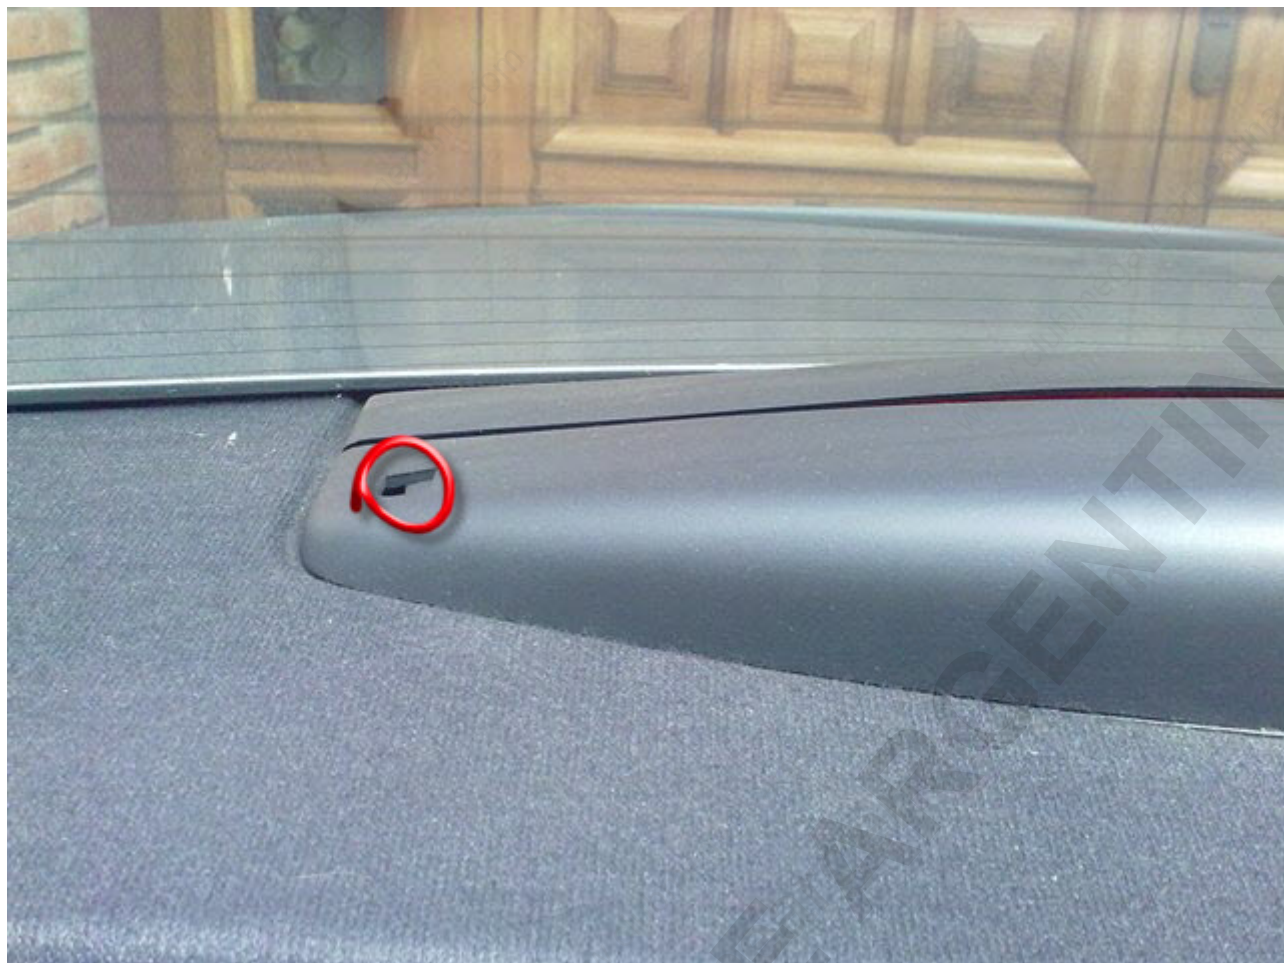
2- A continuación se las muestro más en detalle. Como pueden ver son como 2 botoncitos que hay que presionar levemente e ir tirando de la tapa plástica hacia atrás.

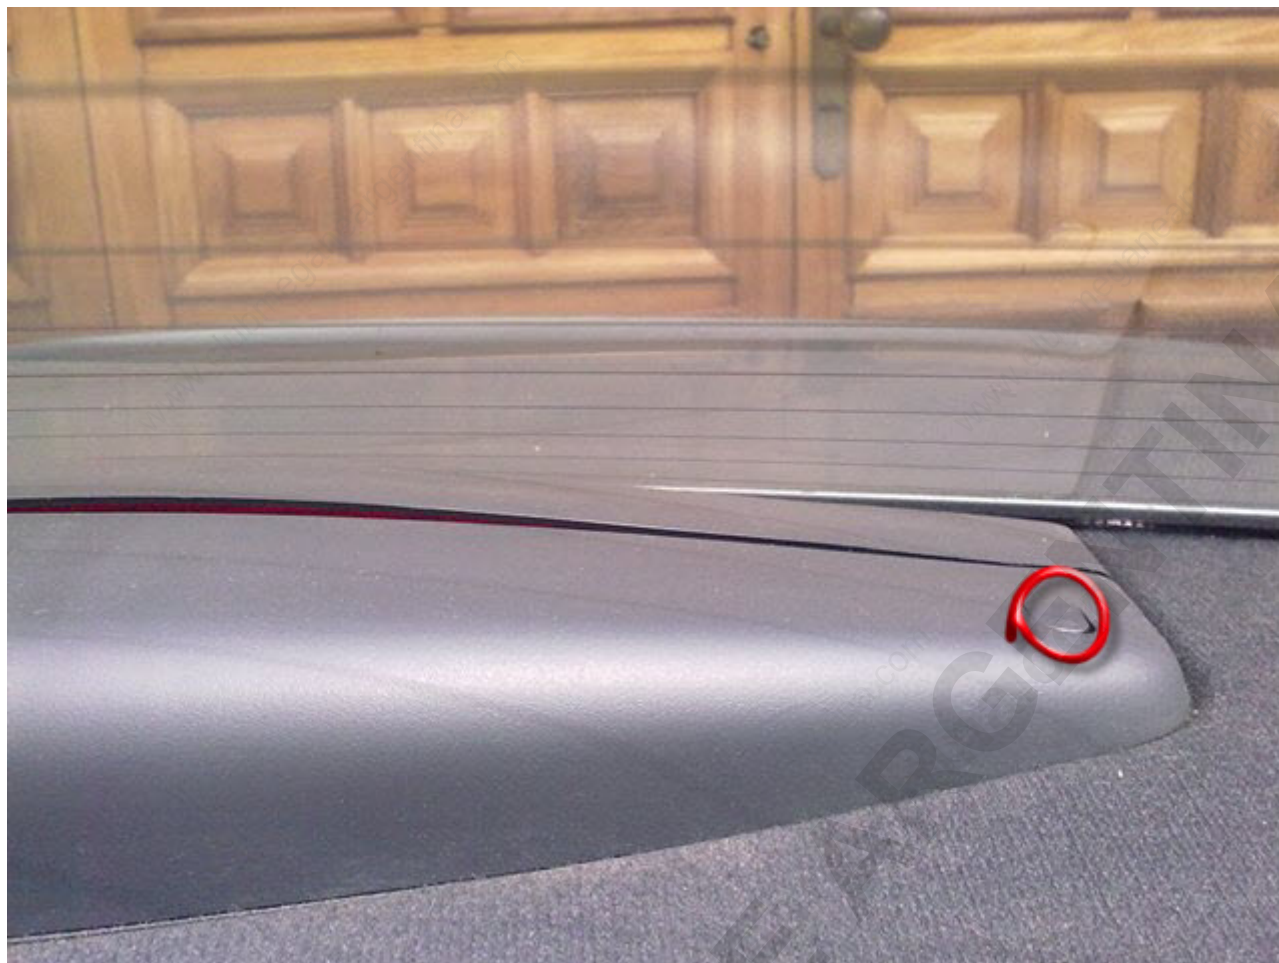
3- Si se fijan bien en la imagen anterior se ve que uno de los botoncitos no está en su posición correcta, esto es debido a que está rota una de sus patas. En la siguiente imagen ven el plafón ya sin la tapa.

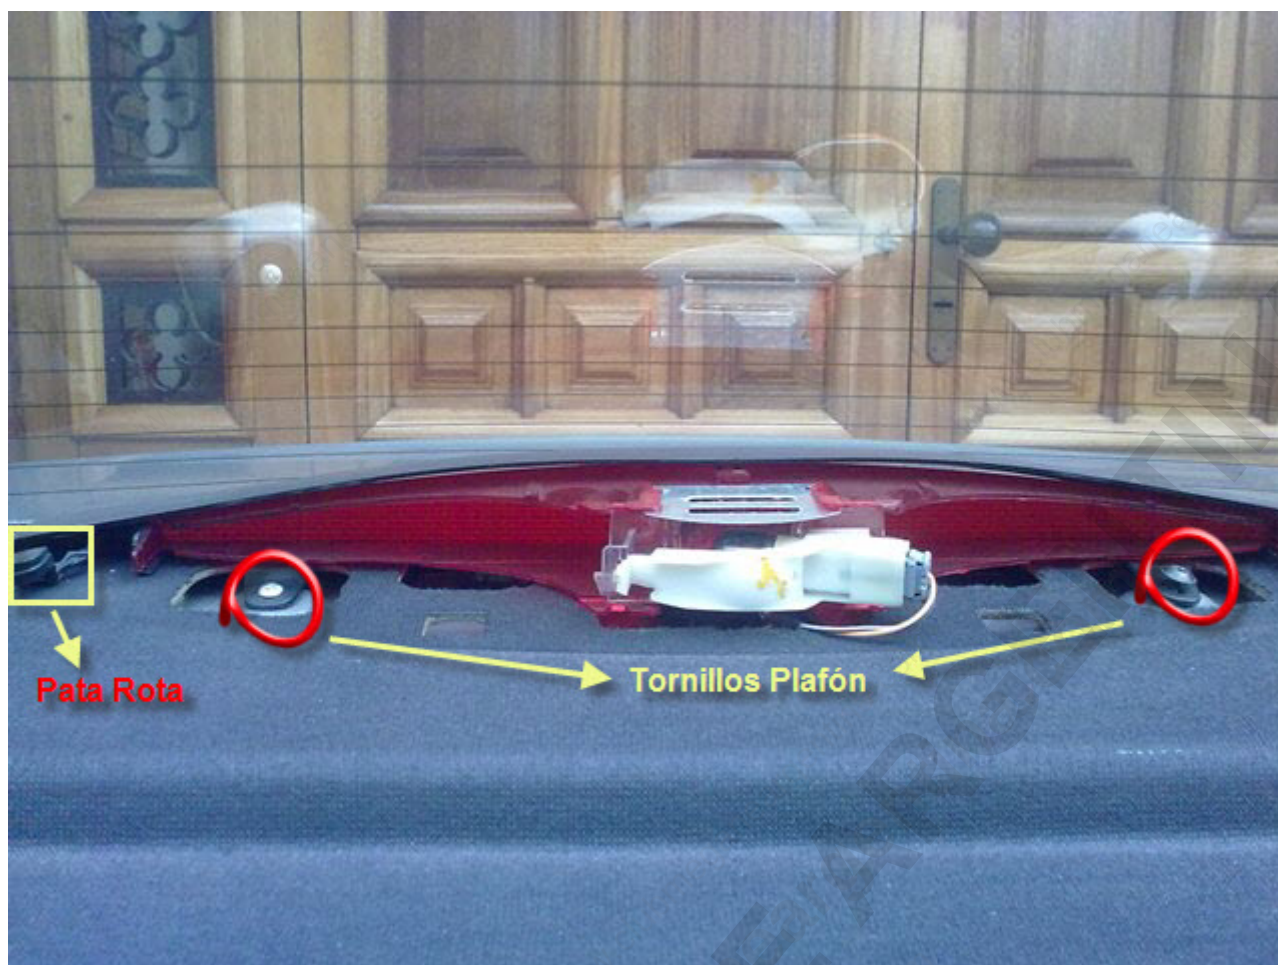
4- A continuación vamos a sacar el plafón, ya que el ruido no sólo se producía por la pata rota sino que el plafón en si tiene muchos lugares en los que roza el plástico rojo con el plástico gris (además tenía los tornillos flojos).

5- Como ven en la foto anterior hay que sacar los 2 tornillos (ahí va la habilidad de cada uno y la herramienta que tengan porque cualquier cosita toca el vidrio

). Después de sacar los tornillos, se desconecta el conector de la lamparita y ya el plafón sale con solo tirar un poquito hacia atrás y hacia arriba.

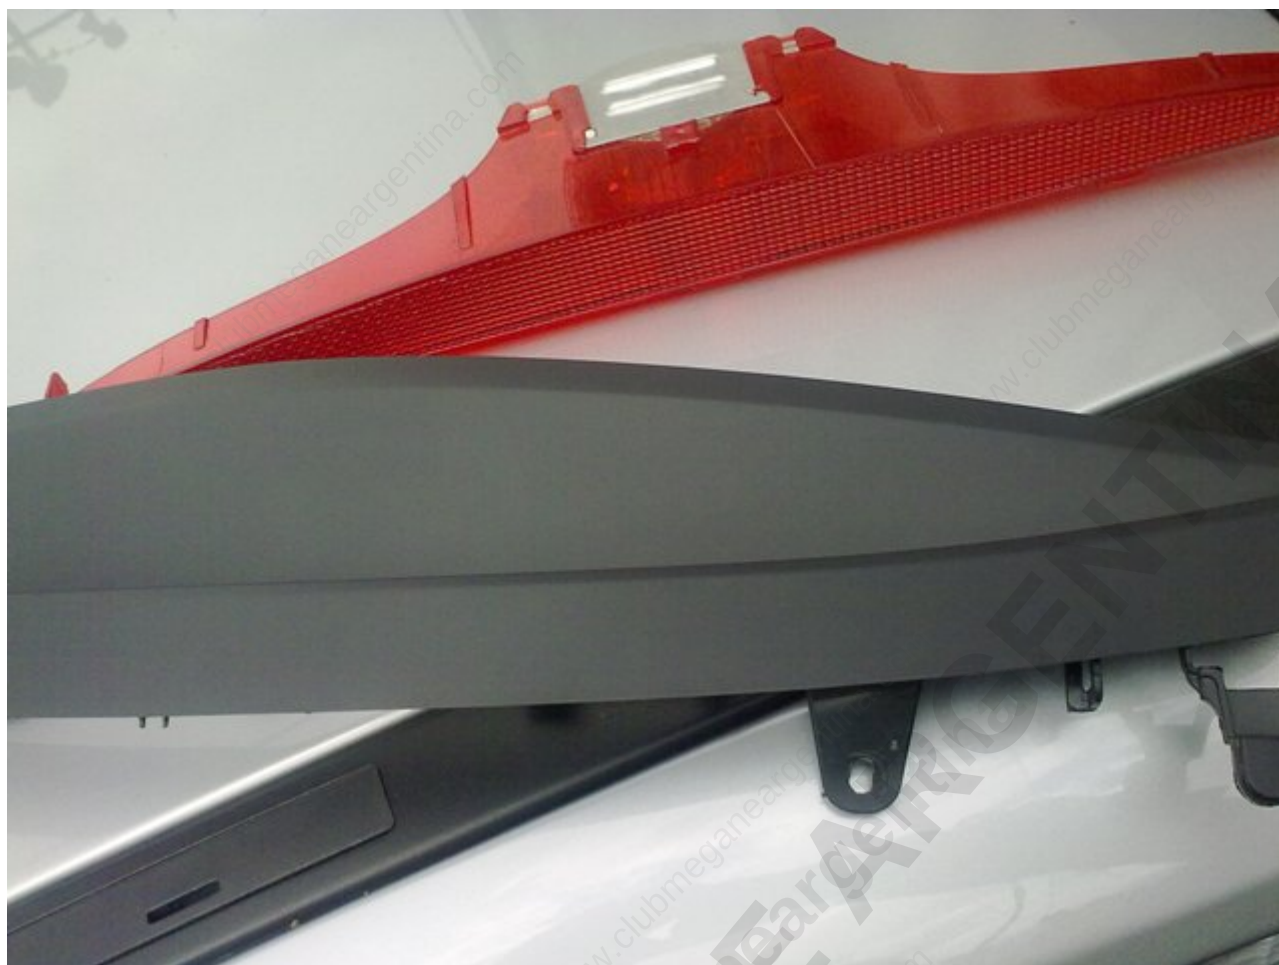
6- Como pueden ver el plafón incluye la carcasa gris y el plástico rojo, los cuales están unidos por unas patitas plásticas (muy delicadas), las cuales no aseguran al 100 % la inmovilidad de las partes, por lo que en ciertos casos (como el mío) puede producir vibraciones y RUIDOSSSSSSS. Por ende separamos ambos plásticos con sumo cuidado de no romper ninguna patita. Así queda desarmado.

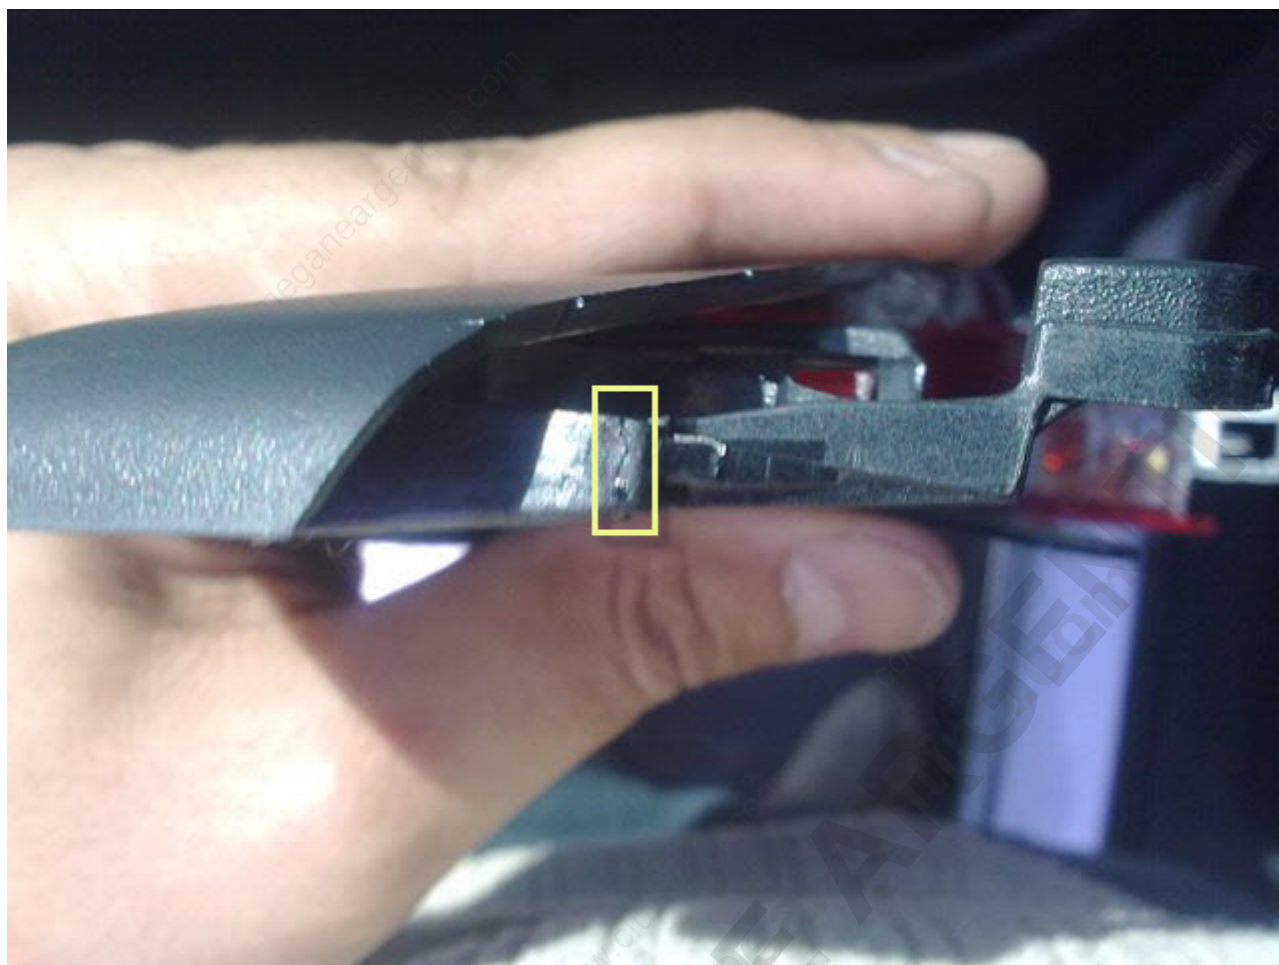
8- Para terminar con los ajustes del plafón arreglé la patita plástica rota. Primero la pegué con la gotita. En la foto ya está pegada pero se puede apreciar la grieta en el plástico.
